# CONSORZIO PIAZZA PALAZZO

## L'AQUILA

## L'INTERVENTO

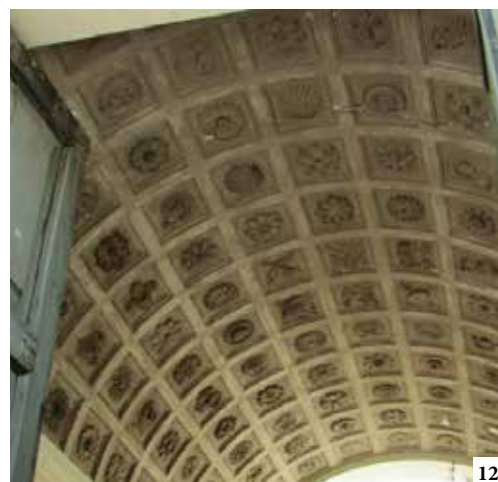
12

Il vano di accesso alla corte interna presenta una copertura con volta a botte la cui superficie è ripartita mediante nervature in molteplici cassettoni con decorazione in stucco.

I motivi decorativi sono vari e spaziano da rosoni a teste virili ad effigi di armi, il tutto realizzato con una interessantissima stilizzazione (fig. 12-13).

9. Restauro del cornicione  
 10. Dettaglio dell'ancoraggio degli elementi lapidei alla muratura  
 11. Intervento di placcaggio delle murature esterne con la rete in fibra di vetro  
 12-13. Decorazione in stucco della volta del vano d'ingresso
