CONSORZIO QUATTRO CANTONI

L'AQUILA

Palazzo Ciolina-Ciampella forma uno dei Quattro Cantoni del centro storico de L'Aquila, i quattro angoli composti dall'incrocio di cardo e decumano del capoluogo abruzzese, i corsi intitolati a Vittorio Emanuele II e Umberto I.

Il complesso degli interventi è stato finalizzato a riparare i danni causati dall'evento sismico del 6 aprile 2009, restituendo ai fabbricati un adeguato livello di sicurezza sismica, nel rispetto della conservazione e valorizzazione degli elementi storici e architettonici per i quali il complesso è sottoposto a vincolo di tutela monumentale.

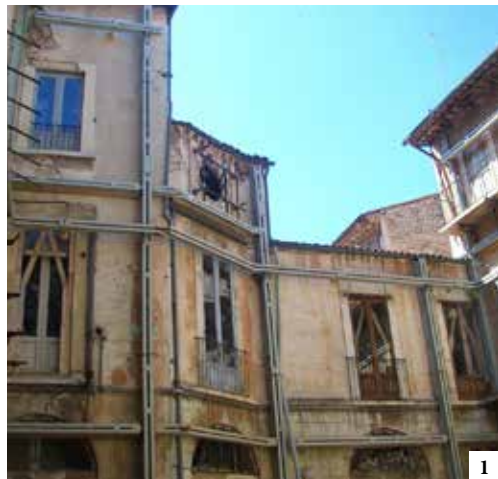
1

Il terremoto del 6 aprile 2009 investe l'edificio, danneggiando le diverse parti che nel corso della storia ne hanno formato e riformato la struttura.

1. Corte interna di palazzo Ciolina prima dei lavori
2. Corte interna di palazzo Ciolina dopo i lavori di consolidamento e restauro
3. Consolidamento della muratura mediante iniezioni a base di calce idraulica
4. Intervento di ripristino della continuità muraria mediante la chiusura di nicchie ammorsate alla muratura esistente

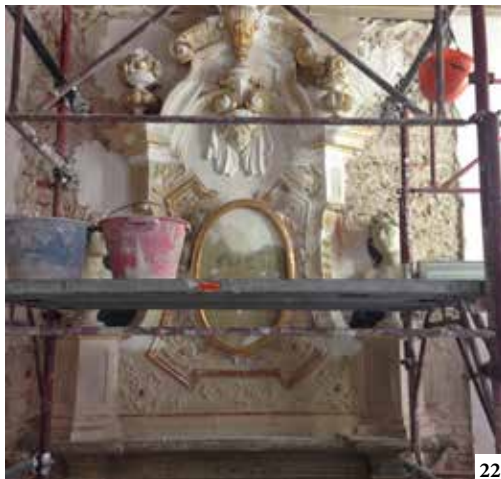
22

22. Camino di pregio artistico durante i lavori di restauro

Nel caso di porzioni crollate il restauro ha previsto la ricomposizione degli elementi mediante anastilosi; gli architravi lesionati sono stati smontati con impernatura, incollati e rimontati.
