CONSORZIO SAN MARCIANO 811

L'AQUILA

L'INTERVENTO

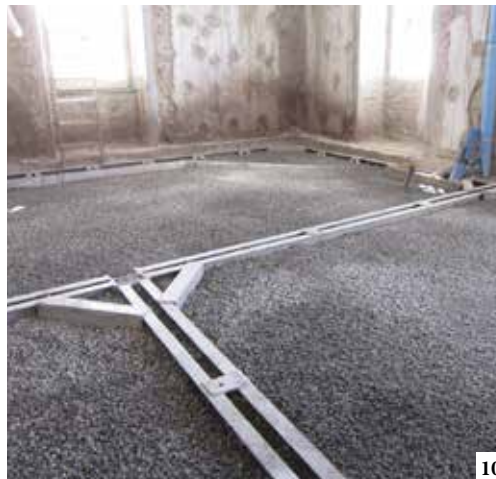
10

10. Fase di riempimento delle strutture voltate con argilla espansa

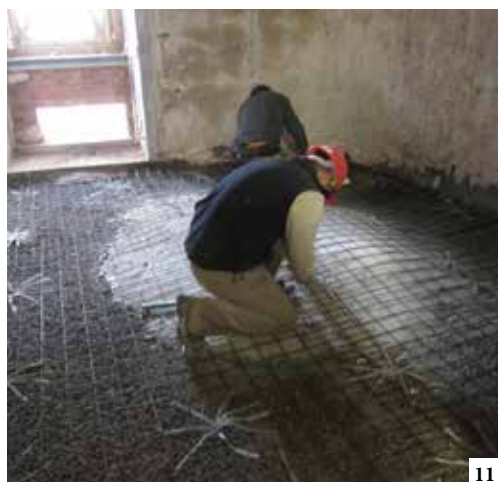
11

11. Fase di realizzazione del betoncino non cementizio fibrorinforzato con fiocchi in fibra di acciaio

costituenti la volta ad uno strato sottile di betoncino non cementizio, fibrorinforzato, contenente uno o due strati di cordoni elettrosaldati o trefoli di piccolo diametro (UHTSS) che hanno permesso di aumentare la sezione di scarico, e di realizzare sezioni resistenti a pressoflessione in corrispondenza di aree a bassissima curvatura. Con questa tecnica si è recuperata, oltre che l'integrità della volta, anche la sua funzione strutturale (fig.11). Le volte crollate sono state recuperate nella loro geometria originaria, realizzando il supporto in nervometal ancorato ad un soprastante solaio realizzato in ferro, al fine di ripristinare funzionalmente e strutturalmente l'orizzontamento preesistente (fig.12).

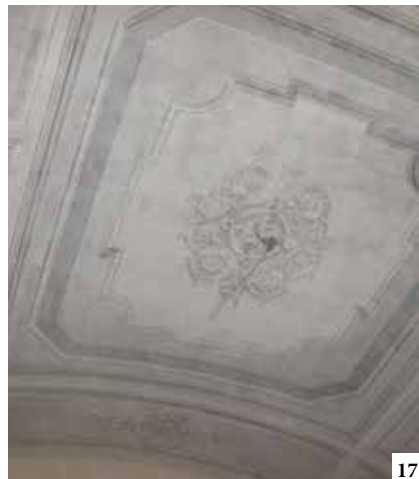
17

murale si trovano in prevalenza nell'intradosso delle volte (fig. 17-18-19), ad eccezione di un solo ambiente che presenta una decorazione pittorica a rivestimento di tutte e quattro le pareti della sala.

Le pitture, eseguite con tecnica della tempera murale, sono databili al XIX secolo e rappresentano decorazioni floreali (fig.20-21). Gli interventi di restauro sono stati effettuati con operazioni di imperniatura e grappatura al fine di svolgere un'azione di contenimento e collaborante con il materiale antico; e a garanzia di una migliore risposta nel caso di ulteriori eventi sismici, sono state effettuate operazioni di consolidamento di tutti i materiali antichi (pietra, stucco, intonaco, pittura murale) per ripristinare adeguate condizioni di coesione del materiale.
