PALAZZO ALFERI

L'AQUILA

L'INTERVENTO

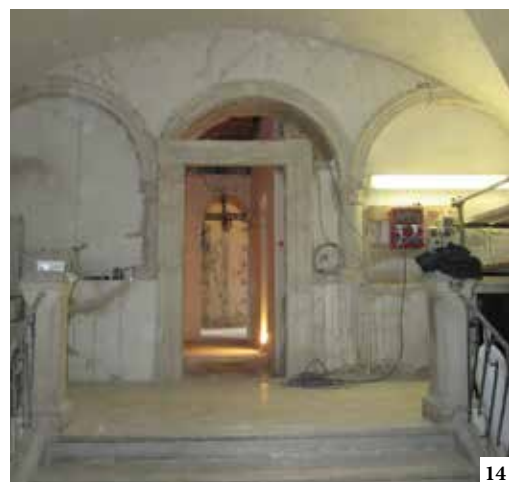
- 11. Realizzazione dei nuovi solai in acciaio e legno
- 12. Consolidamento del solaio con l'installazione di connettori sulle travi e soletta armata
- 13. Realizzazione dell'armatura del cordolo in cemento armato
- 14. Rinvenimento del loggiato quattrocentesco durante l'esecuzione dei lavori

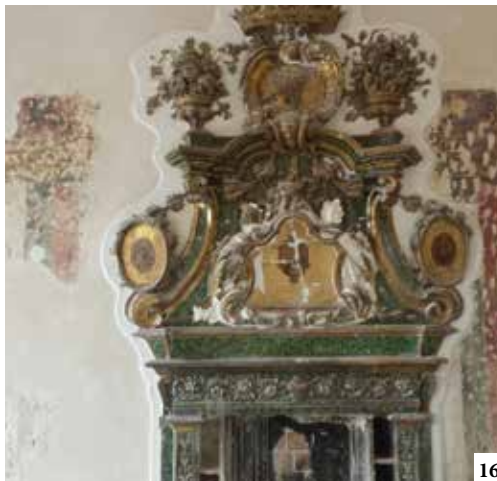
16

15. Rinvenimento di una pittura di epoca rinascimentale a seguito del crollo di porzioni di intonaco
 16. Dettaglio delle decorazioni del camino monumentale barocco durante i lavori di restauro
 17. Dipinto sulla volta del salone grande attribuito al pittore seicentesco Pietro Berrettini
 18. Decorazione pittorica di una volta del primo piano databile fine Ottocento
