PALAZZO MASCETTI

PIZZOLI - L'AQUILA

L'INTERVENTO

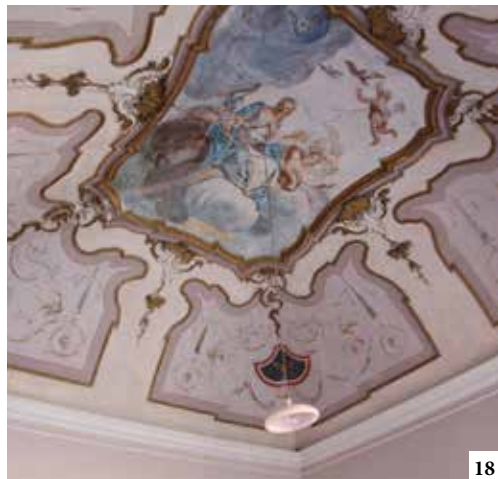
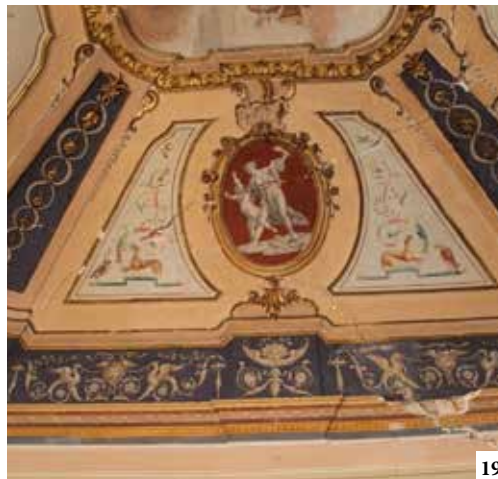
18

18-19. Dettagli delle volte dipinte con stile classicheggiante e decorazioni in stucco
20. Decorazione parietale
21. Decorazione della volta con pittura a tempera (Sec. XIX)
