PALAZZO PELLEGRINI

STIFFE, SAN DEMETRIO NE' VESTINI - L'AQUILA

L'INTERVENTO

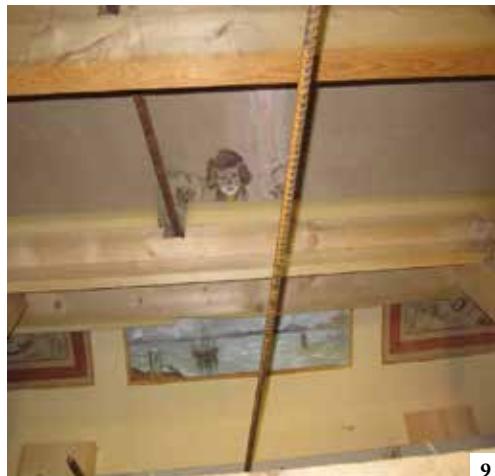
9

A coronamento di questa decorazione sono inserite, nella parte superiore, delle teste di putto circondate da una variegata decorazione floreale (fig. 9). Tutte le decorazioni sono realizzate con la tecnica della tempera murale su intonaco a calce. La decorazione del secondo ambiente al primo piano simula, con effetto illusionistico, cornici e volute in stucco dipinte sui toni del rosa-avorio. Tali cornici contengono sia scorci di paesaggio con figure, che motivi floreali e finte tappezzerie (fig. 10).
