# PALAZZO RICCI

## CAPITIGNANO - L'AQUILA

## L'INTERVENTO

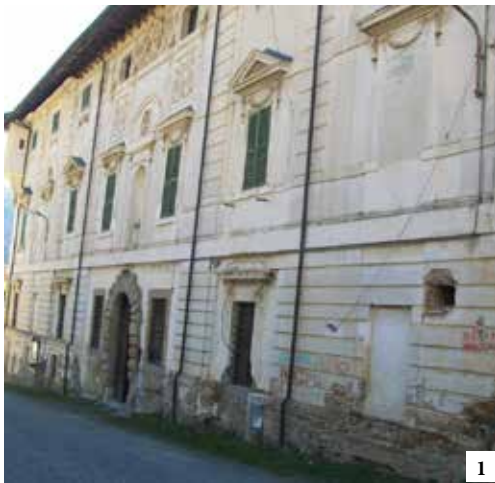
1

1. Vista della facciata est (ante operam)
- 2-3-4. Rilievi fotografici dei danni causati dal sisma

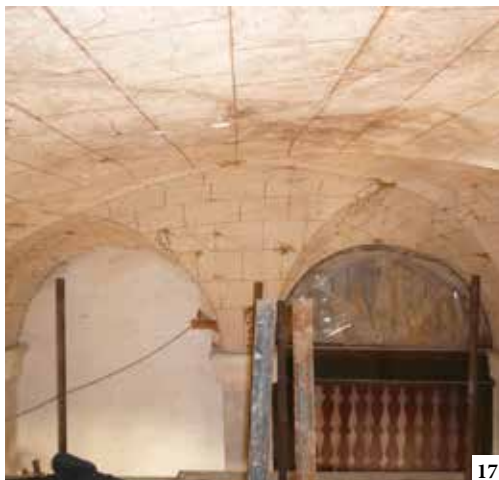
17

15-16. Edicola con immagine della vergine, sul lato meridionale dell'edificio (ante e post operam)  
17-18. Intonaco decorato ad imitazione di una cortina lapidea nell'atrio del fronte posteriore

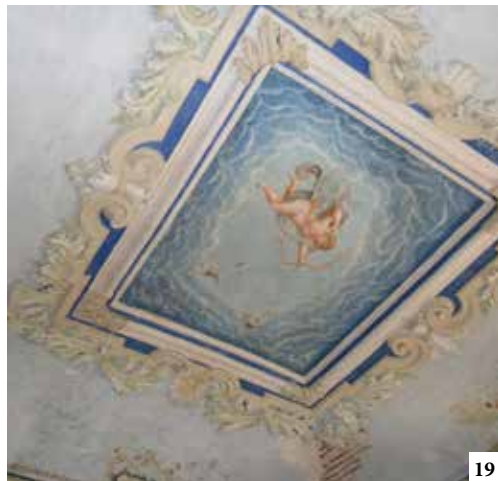
19

19-20. Affreschi e pitture a tempera degli ambienti voltati al primo piano  
21-22. Racemi e figure mitologiche dipinte sul tavolato del soffitto della sala del secondo piano
