# PALAZZO ZUZI

## L'AQUILA

## L'INTERVENTO

Gli interventi di consolidamento di Palazzo Zuzi hanno mirato alla riparazione dei danni prodotti dal sisma del 6 aprile 2009. Obiettivo prioritario delle scelte progettuali e degli interventi è stato quello di creare le condizioni ottimali per un efficace comportamento d'insieme dell'aggregato, anche rispetto alle condizioni originarie, pre-terremoto.

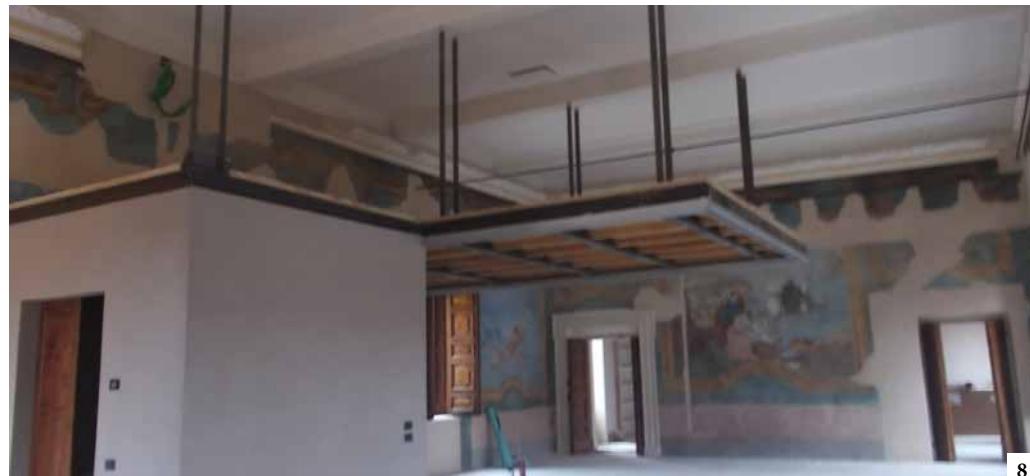
8

8. Dettaglio del soffitto ligneo a lacunari, nel salone del piano nobile  
 9. Realizzazione della capriata di tipo Polonceau, in legno e acciaio

I solai sono stati rinforzati mediante la posa in opera di rete elettrosaldata e soletta in cemento armato, mentre i nuovi solai sono stati realizzati in legno e ferro. Infine, un altro intervento significativo è stato la realizzazione di un nuovo solaio portante, installato al di sopra del soffitto ligneo quattrocentesco, non più in grado di assolvere alle funzioni strutturali, rimanendo quindi esclusivamente come controsoffitto decorativo.

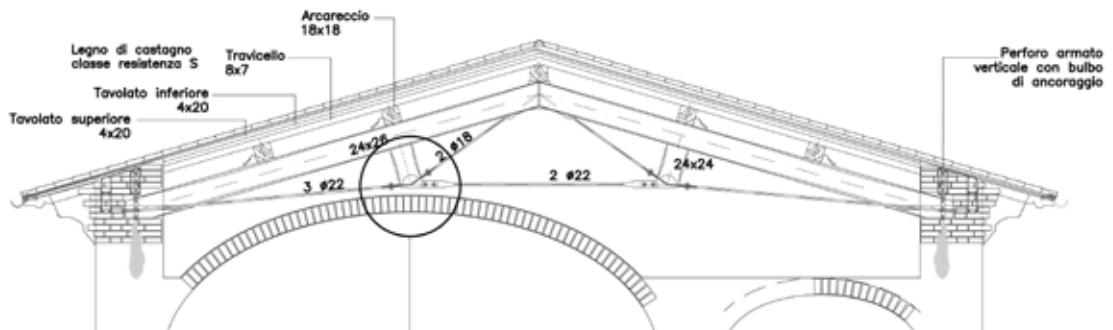
Particolare della capriata di tipo Polonceau in legno e acciaio

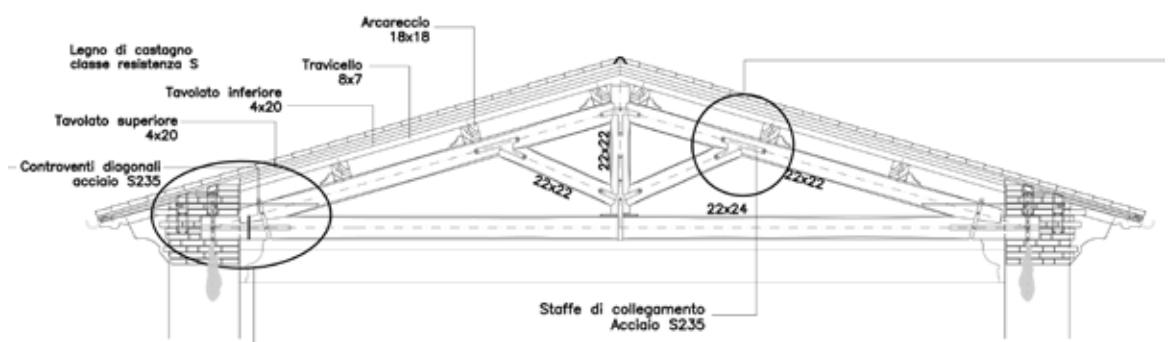
Particolare della capriata lignea

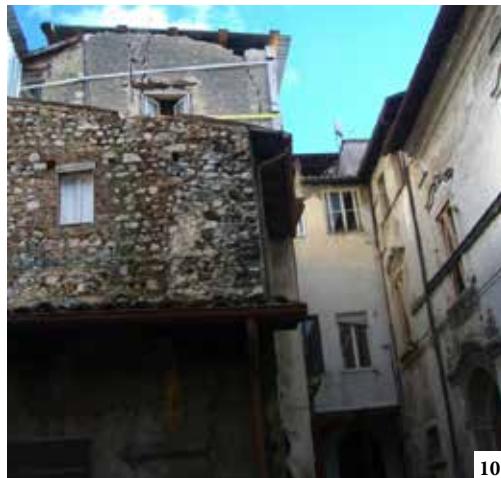
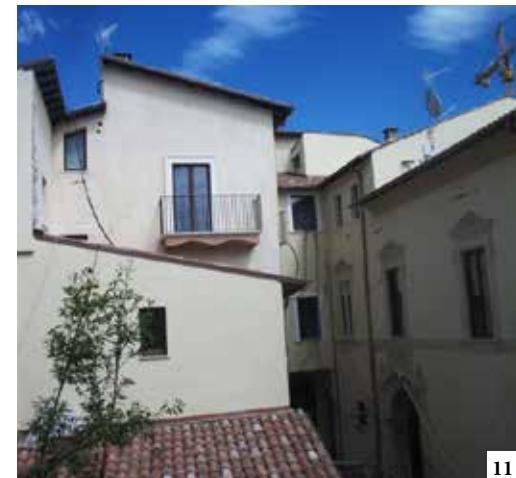
11

10-11. Dettaglio della corte interna prima e dopo i lavori di consolidamento e restauro

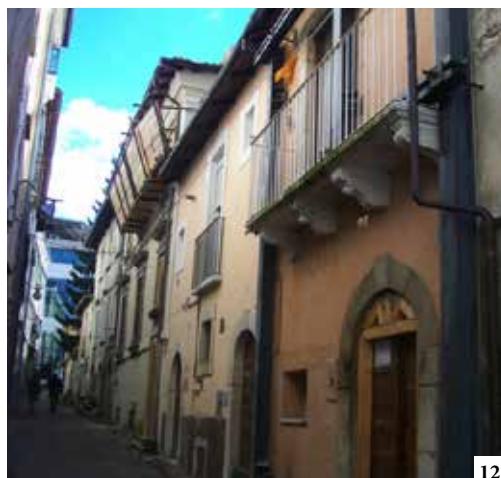
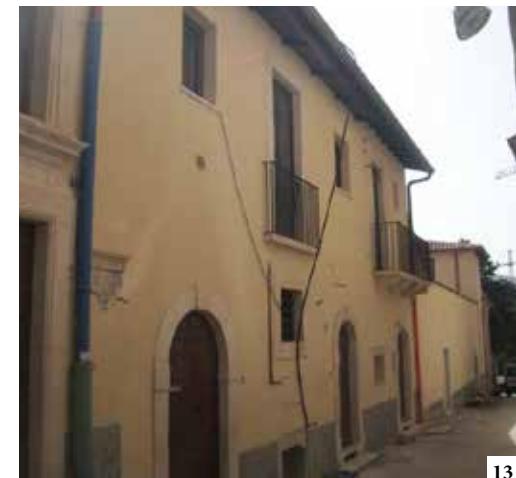
13

12-13. Prospetto su via Vetusti prima e dopo i lavori di consolidamento e restauro

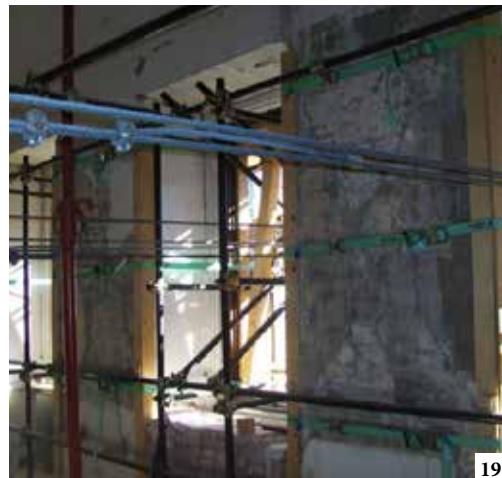
19

19. Dettaglio dei dipinti murali nel salone del primo piano con pittura a calce prima e dopo il restauro  
20. Dettaglio della pittura a coronamento sommitale emersa dalla rimozione delle volte in canne (sec. XVIII)

I dipinti murali nel salone del primo piano, che ricoprono per intero le superfici verticali, sono realizzati con una pittura a calce (fig. 19). Dalla demolizione di volte in canne e gesso, parzialmente crollate, sono emerse tracce della più antica decorazione pittorica parietale e un coronamento sommitale con una cornice in stucco decorata con motivo floreale, risalenti al XVIII sec. (fig. 20).

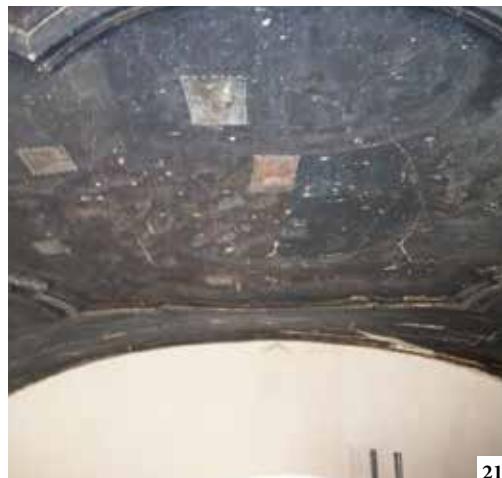
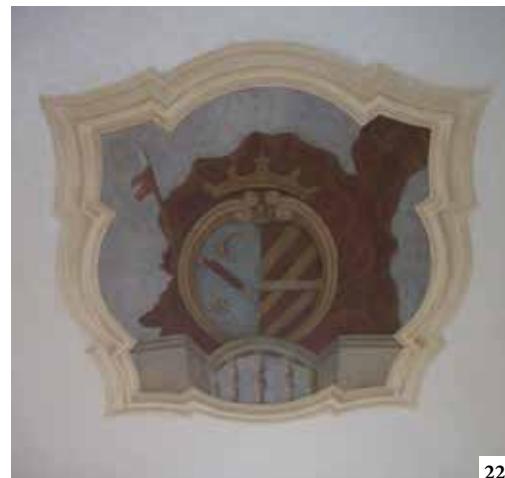
21-22. Decorazione pittorica con cornice in stucco nel centro della volta dell'androne prima e dopo i lavori di restauro

Nell'androne del palazzo, al centro della volta si sviluppa una cornice dipinta ad imitazione dello stucco; al suo interno, l'intervento di restauro ha restituito lo stemma della casata (fig. 21-22).

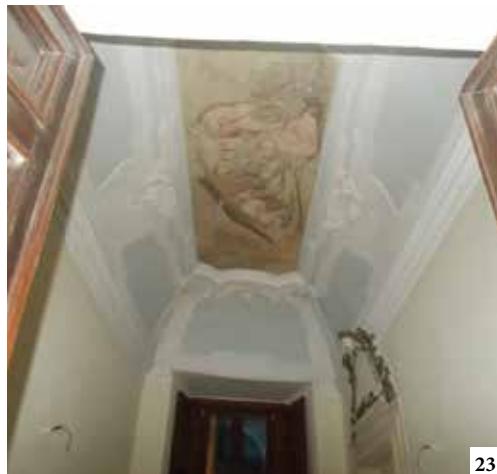
23

23-24. Decorazioni pittoriche emerse dopo le operazioni di descialbo e decorazioni in stucco

In alcuni casi lo strato pittorico è risultato ricoperto da scialbo, pertanto è stato indispensabile procedere all'eliminazione della copertura ed al restauro del sottostante dipinto (fig. 23).
